Stein i veggene

Siden tidenes morgen har stein vært et viktig byggemateriale i Norge. Men det var med kristningen av Norge at steinbyggerkunsten slo ut i blomst. Utenlandske håndverkere ble brakt til landet for å bygge kirker, klostre og bispegårder. Omtrent samtidig lærte man å bruke kalkmørtel som bindemiddel til muringen. Fortsatt bygges det med stein, men helst i offentlige bygg.

TEKST OG FOTO: NINA GRANLUND SÆTHER

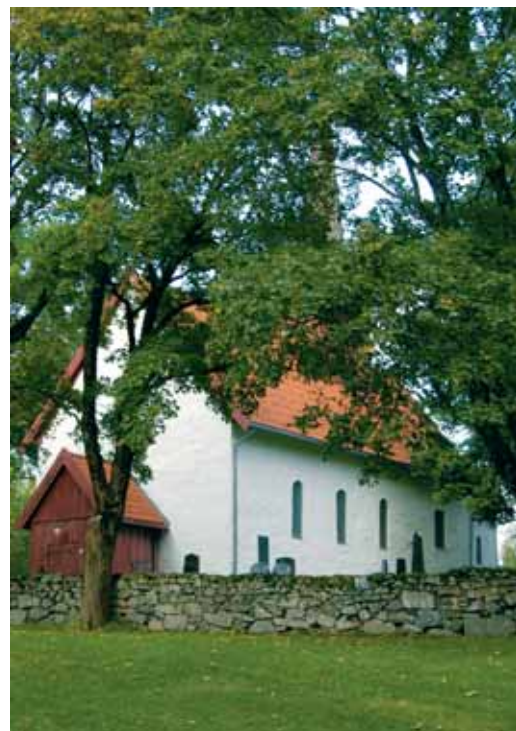
TANUM: Det var vesentlig dyrere å bygge i stein enn i tre, men kirken hadde god økonomi. Steinbyggerne var spesialister som reiste fra sted til sted. De hadde kunnskap om stein og nødvendige ferdigheter. Omtrent halvparten av de ca. 300 steinkirkene som ble bygget i middelalderen står fortsatt. Tanum kirke i Bærum er blant de eldste. Den er bygget mellom 1100 og 1130.

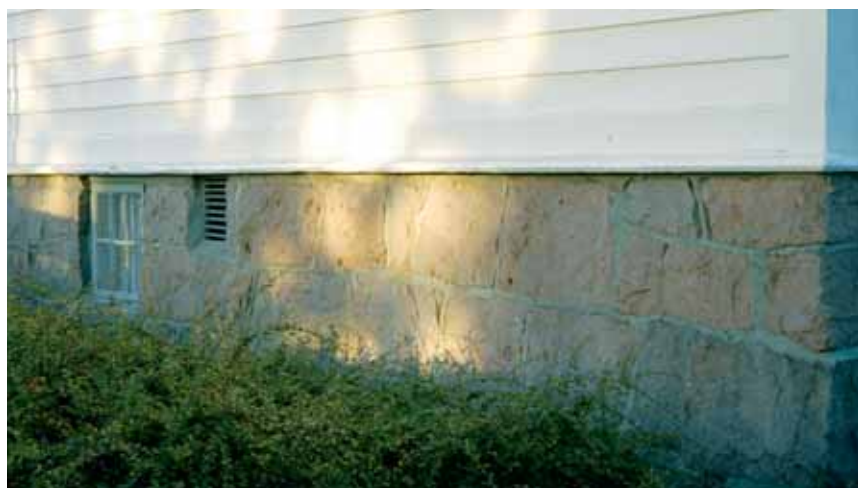
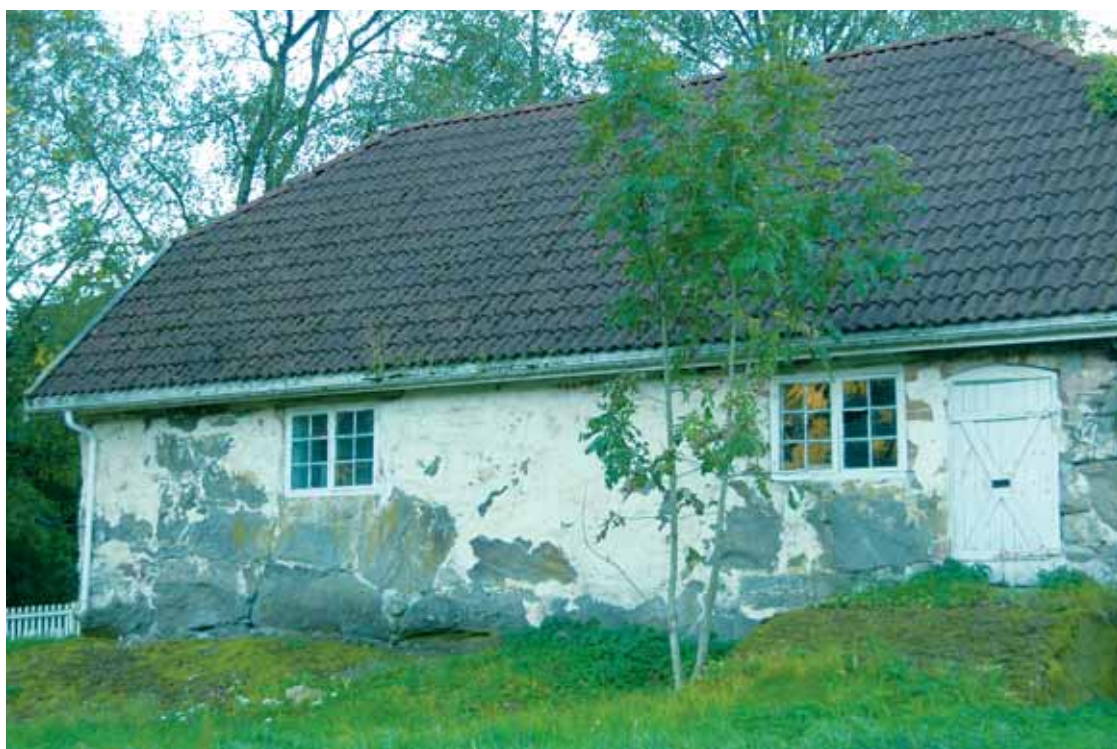
ARENDALE: Den vanligste bygge-
måten i Norge har vært å lage en
grunnmur av stein, og så bygge et
hus av tre oppå muren. Løs stein ble
samlet inn fra inn- og utmark. Det
kunne være nødvendig å slå av biter
på enkelte av steinene for å få dem
til å passe, og tidvis brukte man små
steinfliser for å få enkelte steiner
til å ligge støtt. Høye steinkjellere
kunne brukes til lagring av varer, i en
viss grad også som bosted. Denne
kjelleren ligger på Tyholmen. Her
bodde mange av Arendals velstående
kjøpmenn på 1700- og 1800-tallet.

ASKER: Jo flere rette sider en stein hadde,
desto bedre. Etter hvert ble det mer vanlig å
bygge murer av stein som var kilt og hogd.

Jevne sider ga best resultat. Som regel ble
stein hentet fra lokale brudd. Om Venskaben
fra 1905, som ble bekostet av en kvinnefor-
ening, står det: "Granitten til grunnmur og
trapp fikk damene tigget til seg hos gårdbru-
ker Anders Borgen. Han hadde nok av den, i
Vardåstraktene, lyserød og fin." Utover på
1900-tallet ble det også mer og mer vanlig
med sement som bindemiddel.

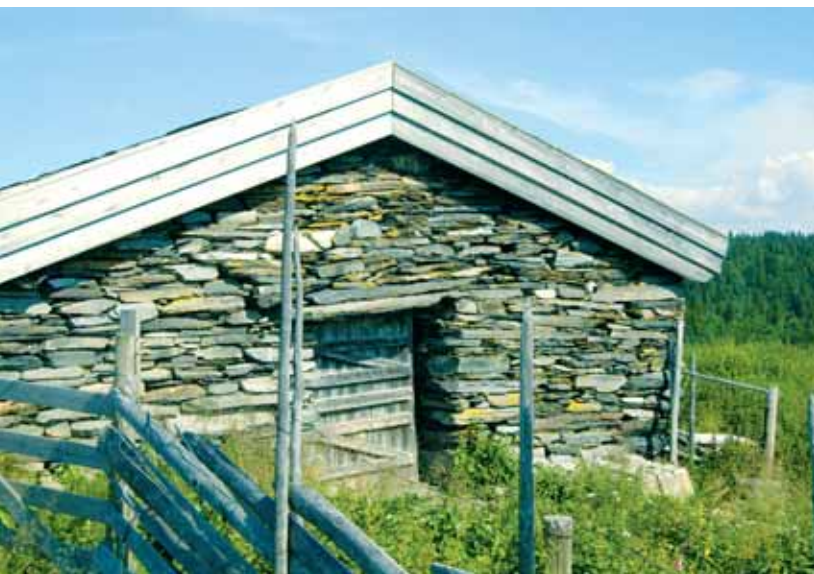
BERBY: Bygg av stein
hadde mange fordeler.
Hadde man tilgang på
stein og håndverkere
som behersket kunsten,
var det derfor ikke uvan-
lig å bygge enkelte hus på
gårdene i stein. På Berby
herregård innerst i Idde-
fjorden ligger det et
gammelt steinhus som
ble benyttet som grise-
hus frem til ca. 1960.
Den opprinnelige läven
som lå i forlengelsen av
dette bygget, var satt
opp i 1808. Steinhuset
kan være bygget da, om
det ikke er enda eldre.

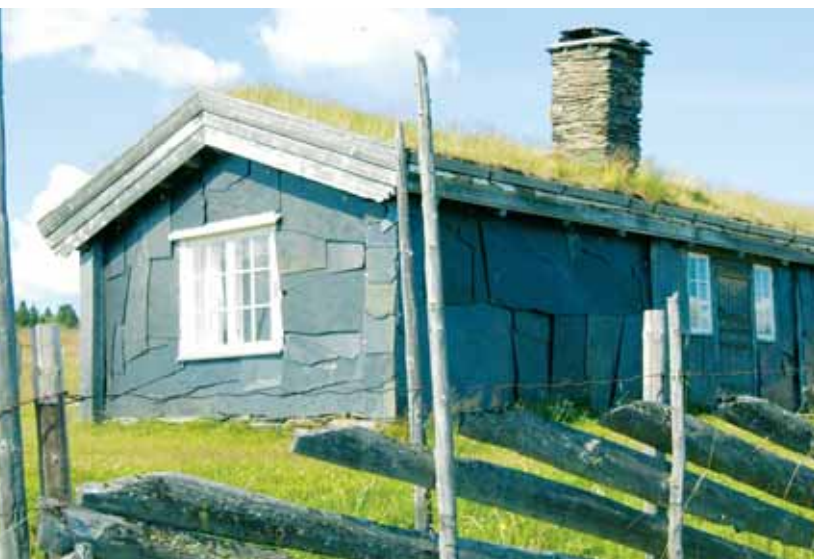
VENDALEN I: Det ligger mye løs stein i fjellet. Derfor har det mange steder vært naturlig å bruke stein når man har bygget seterhus. Hadde man tilgang på skifer, ble jobben enklere. Tykke vegger ble murt opp uten bindemiddel. Taket kunne også være av steinheller.

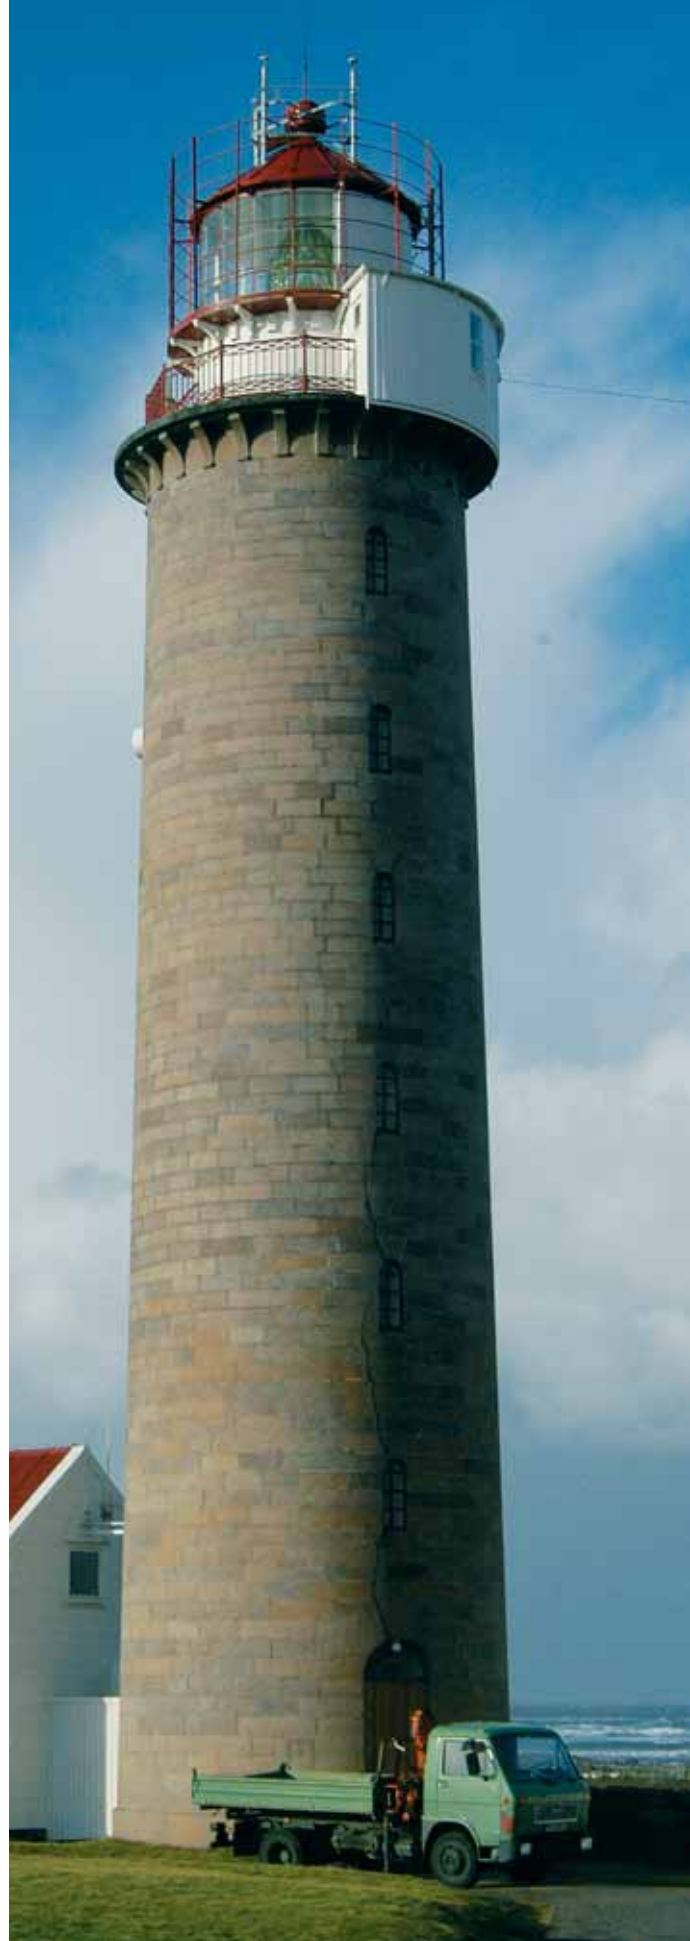
VENDALEN II: De store skiferhellene i denne seterbu fra 1700-tallet er festet til tømmerveggene under med spiker eller stifter. Steinhellene er brukt som kledning for å beskytte mot vind og vær. Vedlikeholdet ble også mindre. Ofte kledde man bare de mest utsatte endeveggene på denne måten.

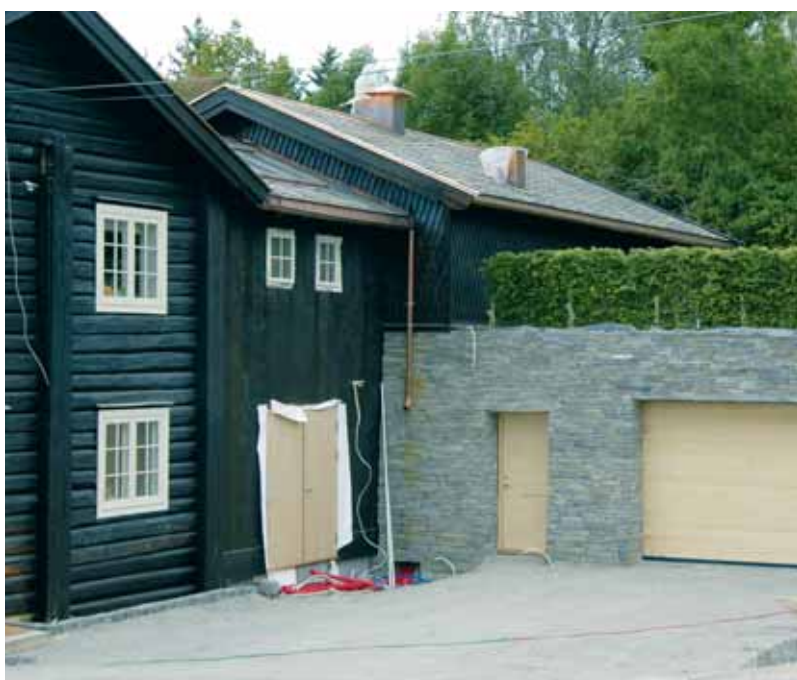
JOMFRULAND: Man tager hvad man haver, skrev Hanna Winsnes. På Jomfruland har man rullestein. Den syv kilometer lange og en kilometer brede øya ytterst i Kragerøskjærgården er en isbremorene hvor steinene er slipt til av havet gjennom tusener av år. Flere av hyttene her er bygget av rullestein.
